IPANEX® TECHNISCHER BERICHT Nr. 7

Verbesserte haltbarkeit von IPANEX® beton durch feldversuch in Hocking county, Ohio - bestätigt

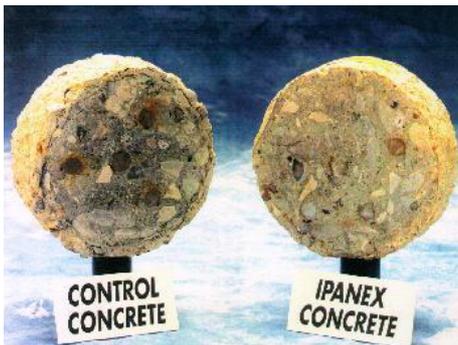
Bei der Zerlegung im Jahre 1995 wurden rund 10 cm von der Unterseite der Zylinder entfernt. Diese Teile wurden nur für eine Sichtprüfung verwendet. Abbildung 1 zeigt ein Foto dieser beiden Teile. Es ist deutlich zu erkennen, dass die Kontrollprobe erhebliche Schäden aufweist. An der Aussenseite des Zylinders zeichnet sich deutlicher Verschleiss ab, der zur Bildung von Rissen und Spalten auf der Aussenseite führt. Die IPANEX® Probe weist hingegen nur geringe Veränderungen an der Aussenseite auf und zeigt Spuren von schwachen äusseren Ablösungen, die parallel zur Aussenseite verlaufen.

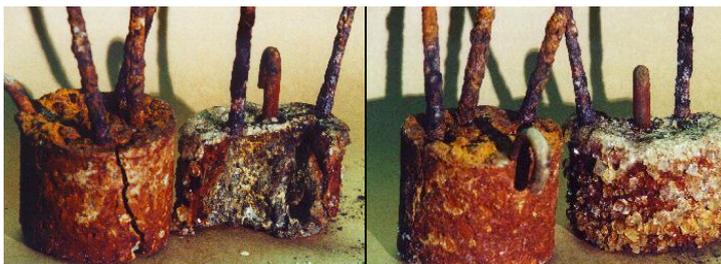
Abbildungen 2 und 3

Am 14. August 1999 wurden die Betonproben sowie Proben der Spüllösung, in der die Betonproben seit dem 13. März 1995 aufbewahrt wurden, zur weiteren Untersuchung in das Materialprüflabor der Pennsylvania State University gebracht. Eine erste Sichtprüfung der Kontrollprobe ergab extremen Verschleiss. Die Aussenseite des verbleibenden Zylinders war mit einer rund 2 cm dicken Schicht aus Natriumchloridkristallen bedeckt. Ein tortenförmiges Segment, das noch einen Teil der Armierung enthielt, hatte sich vom Zylinder abgelöst und wies an der Schnittstelle von Metall und Beton erhebliche Korrosionsspuren sowie zahlreiche gelbweisse Ablagerungen an der Bruchstelle des Betons auf. (Siehe Abbildungen 2 und 3).

Die IPANEX® Probe war hingegen intakt, jedoch mit einem dünnen braunen Film bedeckt, der wahrscheinlich aus einer Form von Eisenoxidhydroxid bestand. Während der zweieinhalb Monate, in denen sich die in Kunststoff gehüllten Proben im Labor befanden, bildeten sich verschiedene Längsrisse, die jedoch die Integrität des IPANEX® Zylinders nicht beeinträchtigten (siehe Abbildungen 2 und 3).

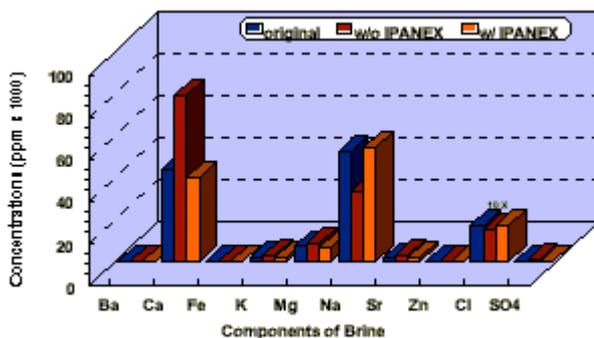
Abbildung 4 zeigt eine grafische Darstellung der Daten aus Tabelle 3. Aus dieser Tabelle und aus Abbildung 4 ist klar ersichtlich, dass der Kalziumanteil in der Lauge der Kontrollprobe deutlich gestiegen ist und dass die Lauge des IPANEX® Betons und deren Originallauge nahezu identische Konzentrationen von gelöstem Kalzium aufweisen.

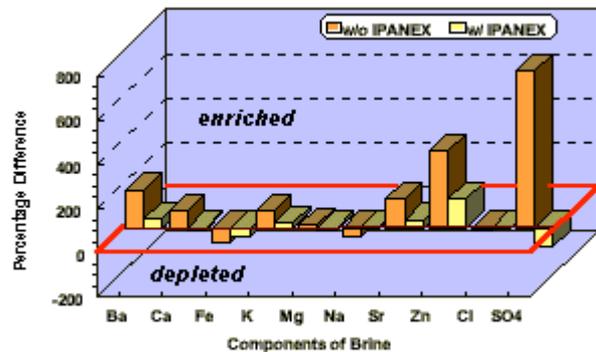
Eine sorgfältige Auswertung der Daten in Abbildung 5 ergibt, dass in der Lauge der Kontrollprobe nicht nur Kalzium angereichert ist, sondern dass der Anteil aller Elemente bis auf Eisen, Natrium und Chlor, ebenfalls zugenommen hat. Die ausgewaschenen Elemente können nach ihren chemischen Reaktionen gegliedert werden. Unter den gegebenen Oxidationsbedingungen wandelt sich Eisen

schnell zu Eisenoxidhydroxid. Kalzium und Chlor können in den grossen Mengen von Natriumchloridsalzkristallen nachgewiesen werden, die sich an der Aussenseite der Kontrollprobe abgelagert haben.

Im Gegensatz dazu weist die Lauge des IPANEX® Betons nur geringe bis mittlere Anreicherungen auf, die mit den Elementen des Portland Zements in Verbindung gebracht werden können. Hierzu zählen beispielsweise Barium, Strontium und Zink. Die Hauptelemente des Zements entsprechen hingegen nahezu der Konzentration in der Originallauge.

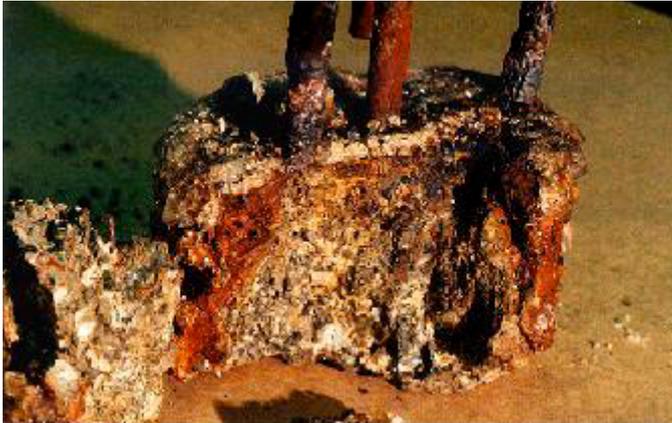
Die Sichtprüfung der beiden Betonelemente, die in Hocking County, Ohio, gemäss den OHIO DOT Spezifikationen entwickelt und geschüttet wurden, hat eindeutig ergeben, dass ungeschützter Beton unter Einwirkung von Spüllaugen schnell verwittert (siehe Abbildung 6). Diese Beobachtung wird durch die Analyse der für den Test verwendeten Lauge unterstützt. In der Lauge der Kontrollprobe wurden signifikante Konzentrationen der elementaren Betonbestandteile in Lösung nachgewiesen.
